Determinación de la calidad del agua y propuesta para su manejo en cuatro comunidades de la microcuenca El Limón, complejo de cuencas Sabana Yegua, República Dominicana

Maldané Cuello

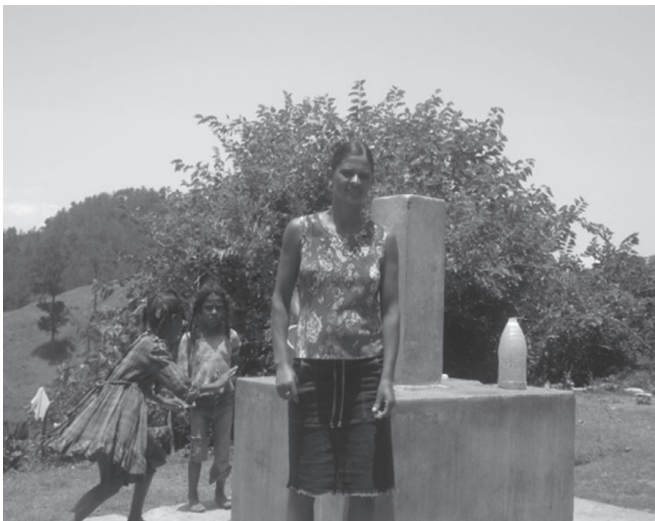
Figura 2. Sistema abastecimiento de agua Los Fríos, Los Guayuyos y Gajo de Monte

Durante un año se tomaron muestras de agua directamente de los puntos de abastecimiento donde los comunitarios se abastecen para su consumo doméstico. En el caso de las comunidades de Los Fríos, Los Guayuyos y Gajo de Monte, las muestras de agua se tomaron directamente de las llaves instaladas en las casas, Figura 2, con excepción de la comunidad La Majaguita, donde las muestras se tomaron de una cajueta de hormigón de donde los comunitarios van a abastecerse del líquido, Figura 3.

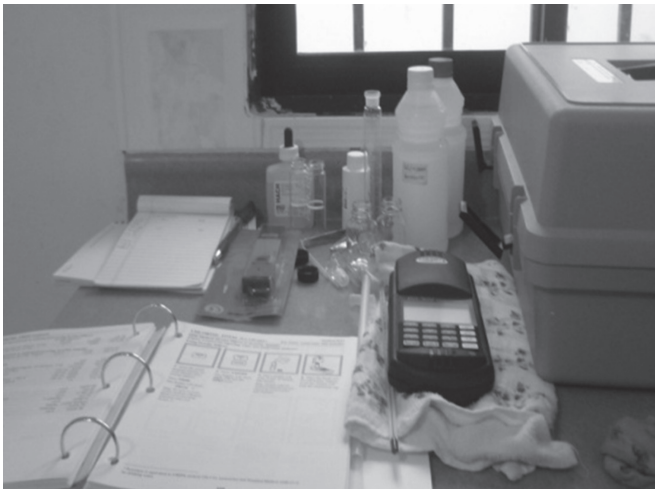
Figura 4. Análisis de agua a través del kit

Las muestras para el análisis bacteriológico se tomaban en botellas de vidrio, entregadas previamente y especialmente para ello por el Instituto Nacional de Aguas Potable y Alcantarillado (Inapa), donde se hicieron dichos análisis. Para los análisis físico-químicos se tomaron las muestras en botellas plásticas compradas para esos fines. Los análisis físico-químico se realizaron utilizando un kit marca HACH, y como instrumento para determinar los parámetros un colorímetro modelo DR/820, certificado por ISO 9000. El kit contiene los reactivos necesarios para realizar los diferentes análisis y cuenta con instructivos donde se indican los pasos a seguir en cada análisis, así como la forma de calibrar el equipo antes y después de comenzar los mismos.

Antes de someter las muestras a los análisis físico-químicos, el colorímetro se calibraba, para lo cual se usó agua desionizada, con esto se garantiza que los datos reflejen la mayor realidad posible.
